**UM ESTUDO DO NÍVEL DE DEGRADAÇÃO DAS MARQUISES DAS  
EDIFICAÇÕES DO CENTRO DE CAMPINA GRANDE, PB  
(DIAGNÓSTICO CONCLUSIVO)**

**Relatório de Pesquisa**

Campina Grande  
2014

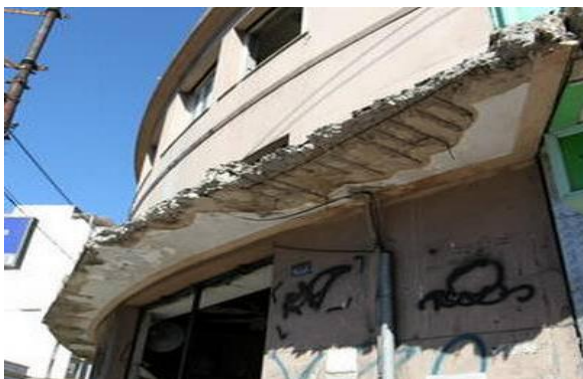
Figura 1: Estado das marquises centrais em Campina Grande PB. Fonte: Autor (2008).

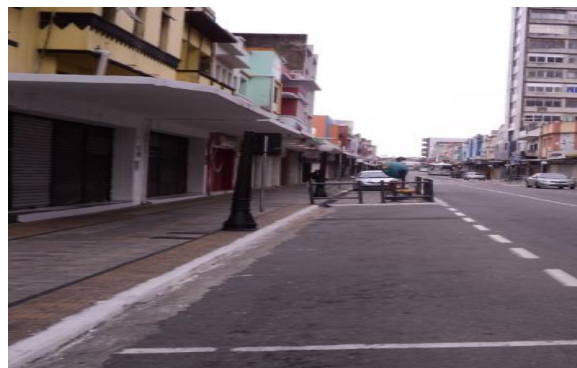
Figura 2: Estado das marquises centrais em Campina Grande PB. Fonte: Autor (2008).

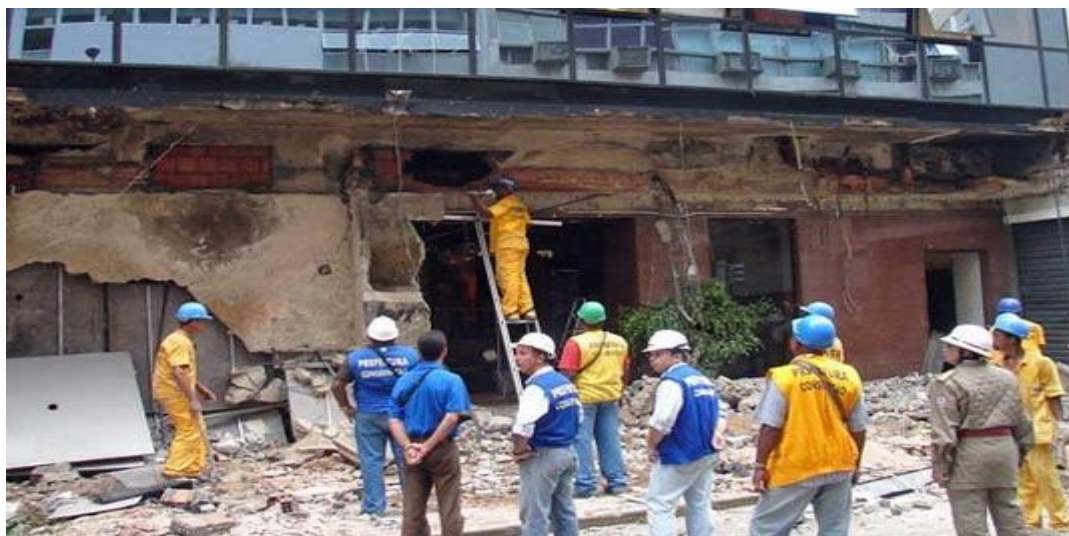
Um acidente com estrutura predial tipo marquise que gerou mídia foi no Rio de Janeiro no bairro da Tijuca, devido a sobrecarga da estrutura, o colapso ocorreu, conforme figura 04 que mostra detalhes da queda da marquise que ocorreu em 2007 no Rio de Janeiro, onde houve 2 mortes e 14 feridos em estado grave, conforme figura 3 abaixo.

Figura 3: Queda de Marquise no Hotel Canadá 2007 (RJ) .

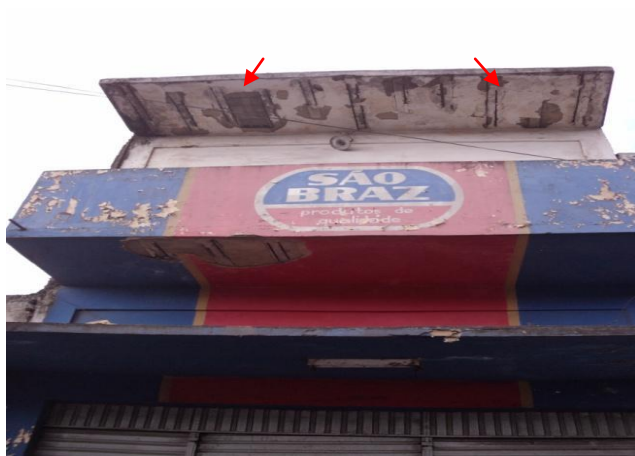
Figura 01: Ferragens expostas devido infiltrações na laje, encontrada em prédio central de Campina Grande PB. Fonte: Autor, 2014.

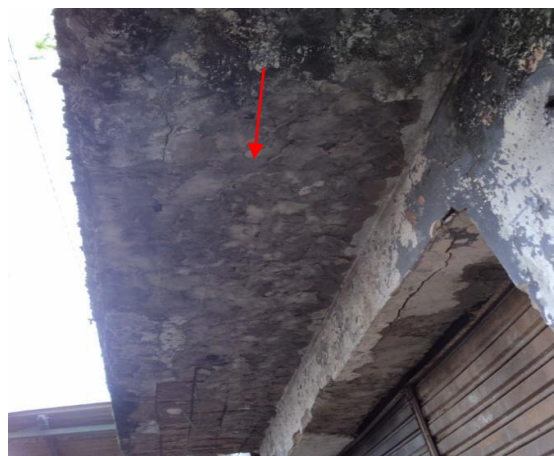
Figura 02: Ferragens expostas na marquise e estado de conservação. Fonte: Autor, 2014.

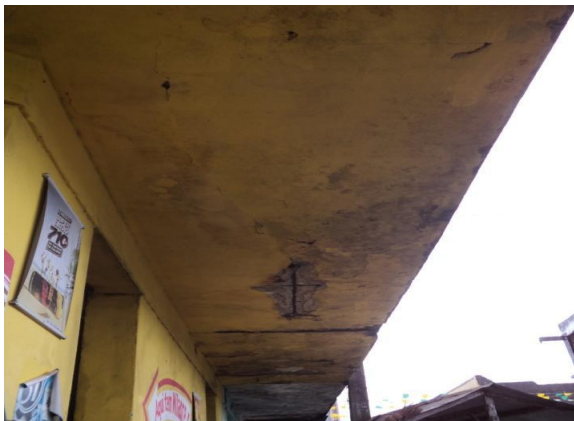
Figura 03: Estado de conservação da marquise na Feira Central de Campina Grande PB. Fonte: Autor, 2014.

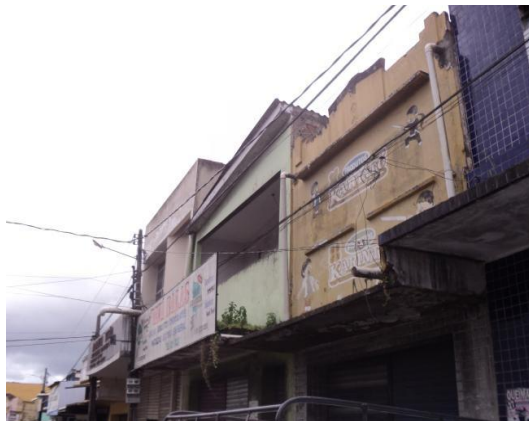
Figura 04: Marquises deteriorada na região da Feira Central de Campina Grande PB. Fonte: Autor, 2014.

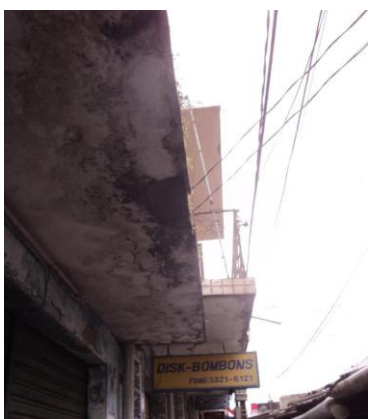
Figura 05: Infiltração, presença de vegetação em prédio central de Campina Grande PB. Fonte: Autor, 2014

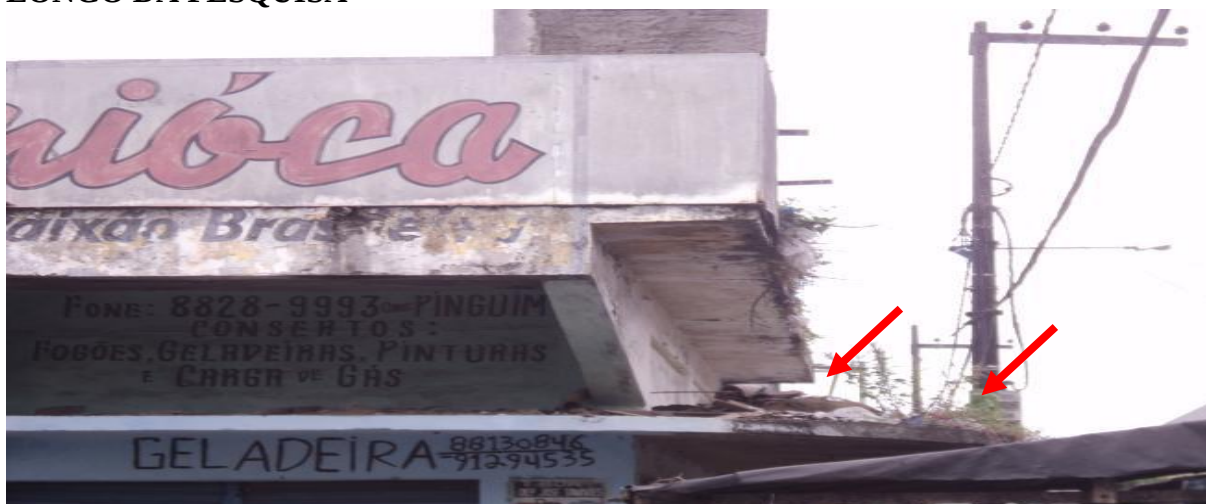
Figura: Perfil das Marquises com presença de entulhos e vegetação. Fonte: Autor, 2014.

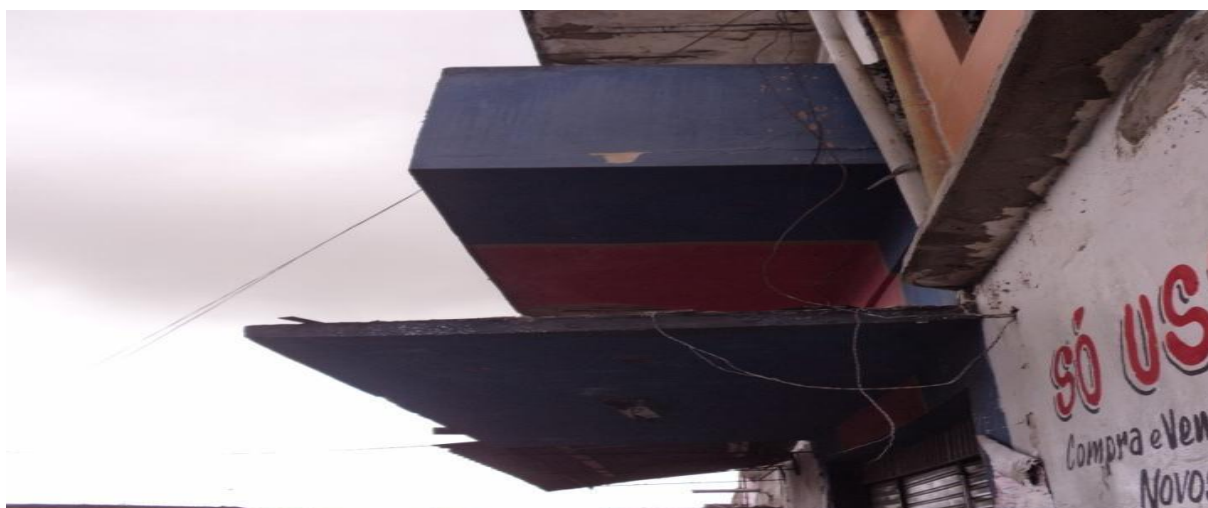
Figura: Perfil das marquises depreciada. Fonte: Autor, 2014.

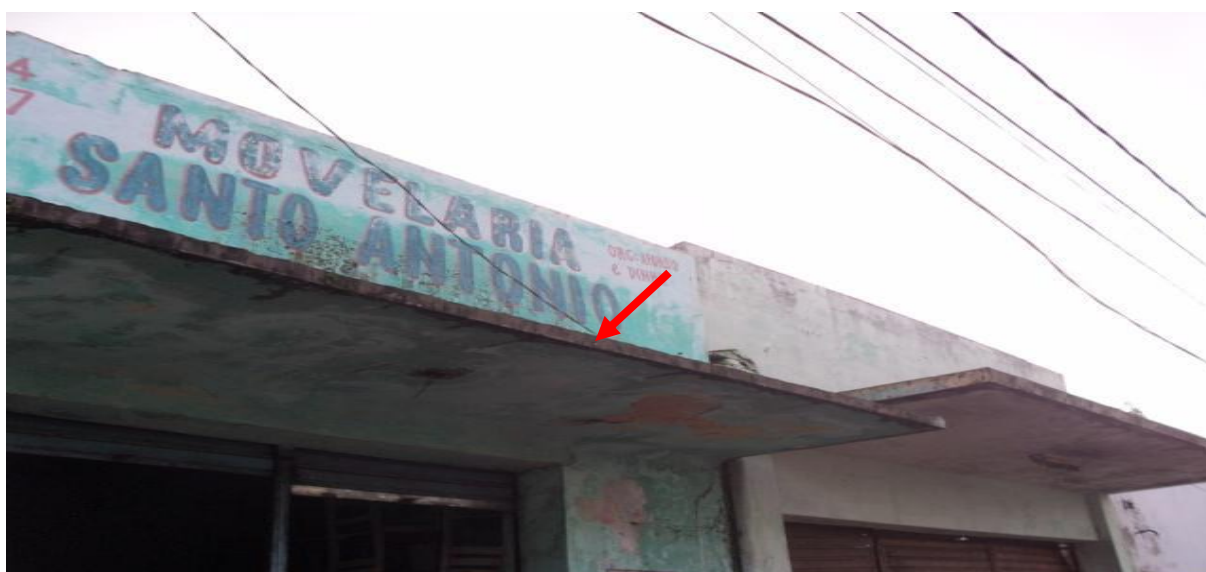
Figura: Perfil das Marquises com presença de entulhos e vegetação. Fonte: Autor, 2014.

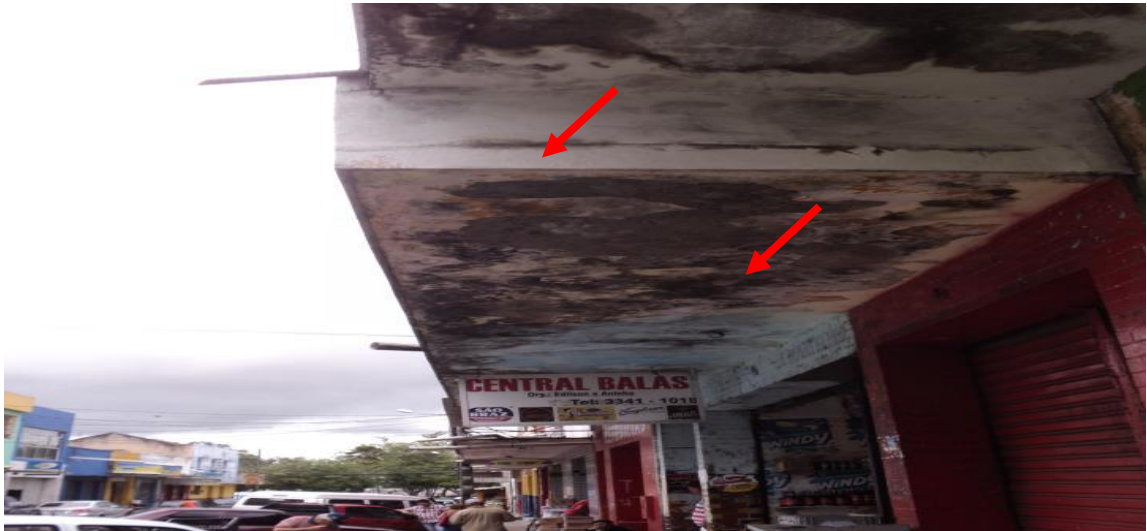
Figura: Detalhe da marquise infiltração na Região Central de Campina Grande. Fonte: Autor, 2014.

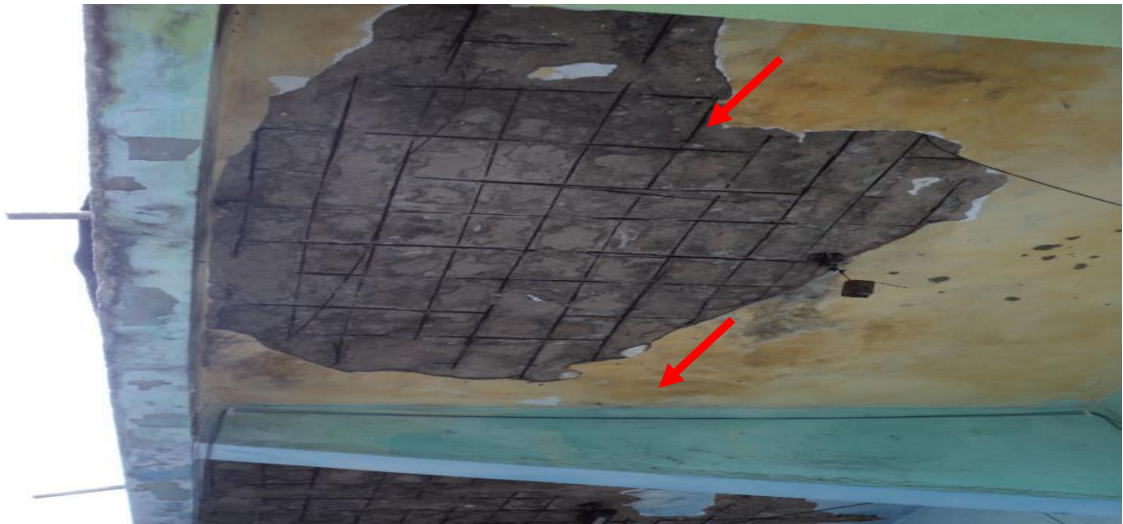
Figura: Perfil de Edifício com Descolamento de reboco e exposição das ferragens. Fonte: Autor, 2014.
