**UM ESTUDO DO NÍVEL DE DEGRADAÇÃO DAS MARQUISES DAS  
EDIFICAÇÕES DO CENTRO DE CAMPINA GRANDE, PB  
(DIAGNÓSTICO CONCLUSIVO)**

**Relatório de Pesquisa**

Campina Grande  
2014

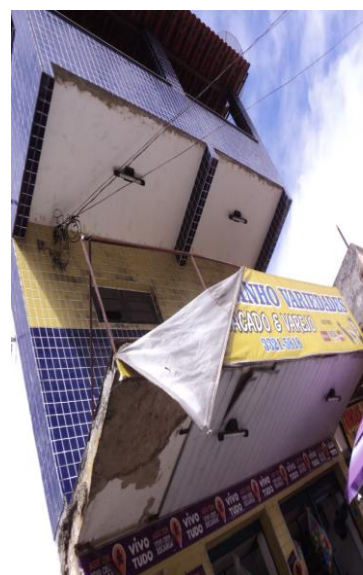
Figura 13: Vista superior dos prédios centrais de Campina Grande. Fonte: Autor, 2014.

Foram encontradas armações de ferragens expostas das marquises em estado de corrosão e oxidação avançada, queda de reboco, inclusive com presença de infiltração nas estruturas e sem manutenção. Estes fatores juntos contribuem para a degradação das marquises, além de contribuir ao longo do tempo para a depreciação das estruturas, sendo de extrema importância para a geração de patologias construtivas que irão ao longo do tempo provocar o desabamento e sinistros nessas estruturas, contribuindo para o acréscimo de acidentes que muitas vezes geram consequências graves para a população que utilizam dessas estruturas para abrigos e proteção relativos as intempéries.
